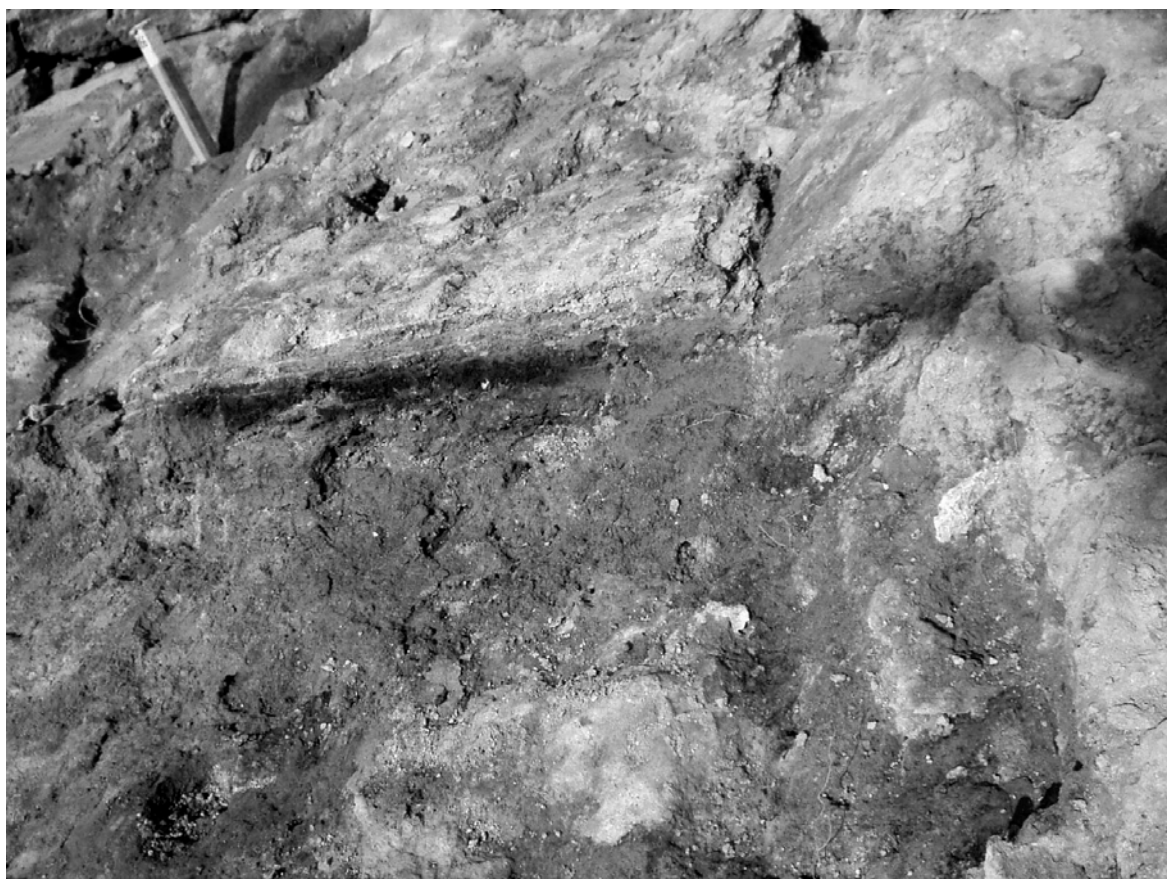
Fig. IIIb.57. Parja, Casa Cerbului, încăperea D, ▲peretele de N, detaliu ▲; podeaua etajului ▼

Arderea podelei s-a petrecut dinspre ambele părți; cea de jos a fost mai puternică, ▲ cea de sus mai slabă și oxidată, de un roșu aprins, cu miezul negru, fiind un amestec organic și ardere incompletă (Fig. IIIb.57).

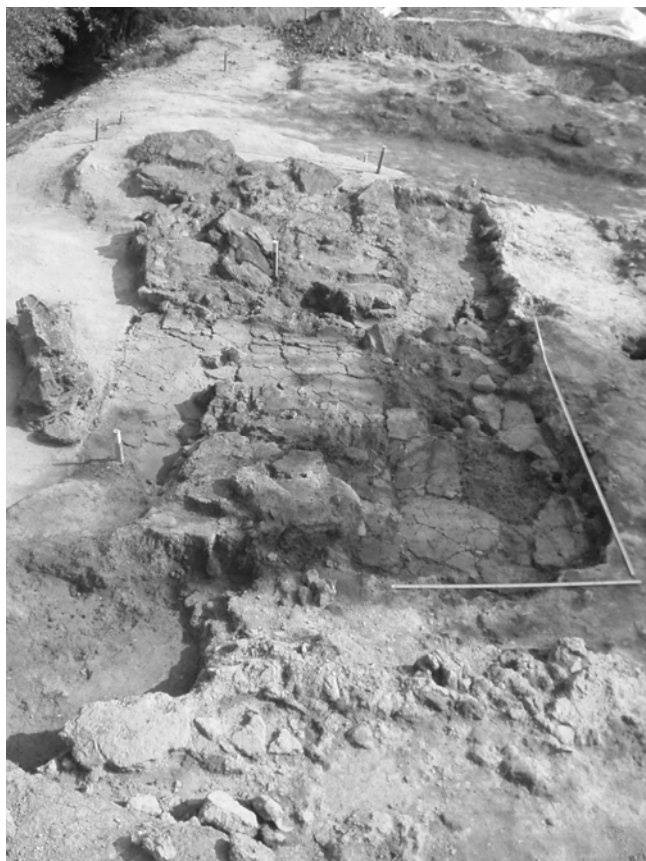
Fig. IIIb.61. Parja, încăperea D, parter [și prăji] din etaj, vedere dinspre N

În imaginea alăturată se poate observa foarte bine prăbușirea podelei etajului, peretele despărțitor, masivitatea straturilor de lipitură de la parter [și de la etaj. Deși cercetarea parterului nu este încheiată, se poate foarte bine observa cât de bine a fost realizată podeaua acestuia [și cât de bine s-a păstrat [și ars.

ce făcea legătura cu peretele vertical, ce nu avea lipitură masivă de chirpici (Fig. IIIb.61-62).

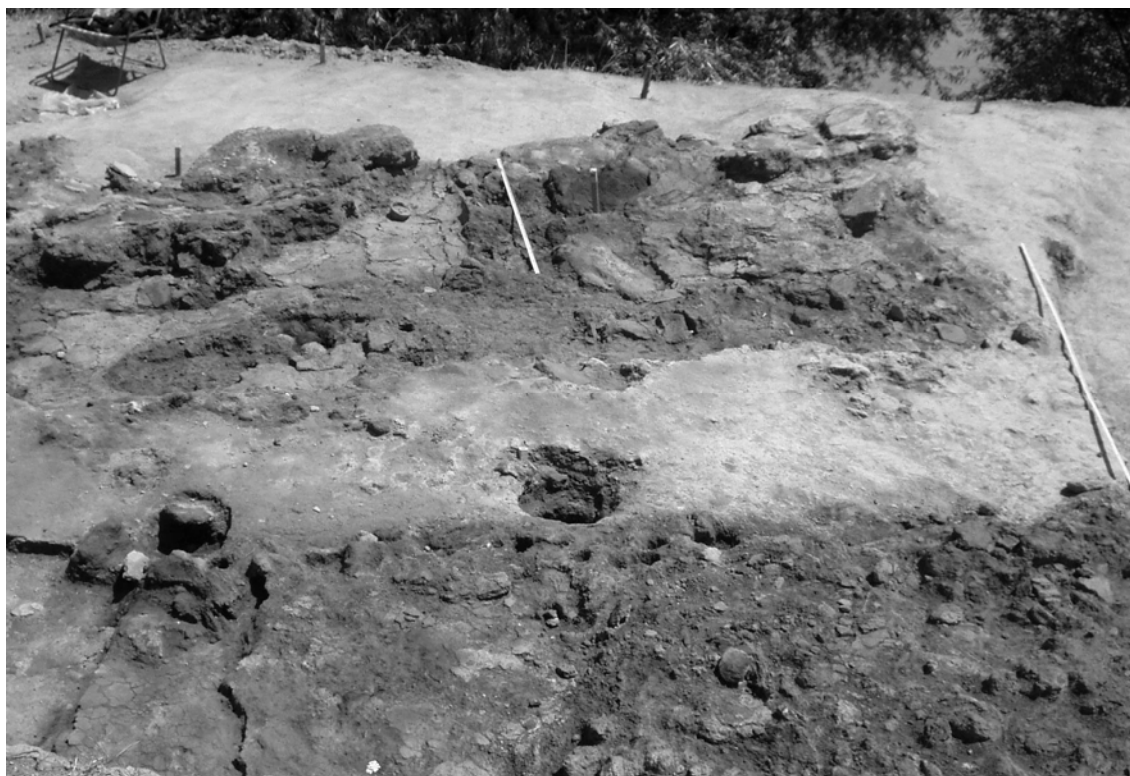
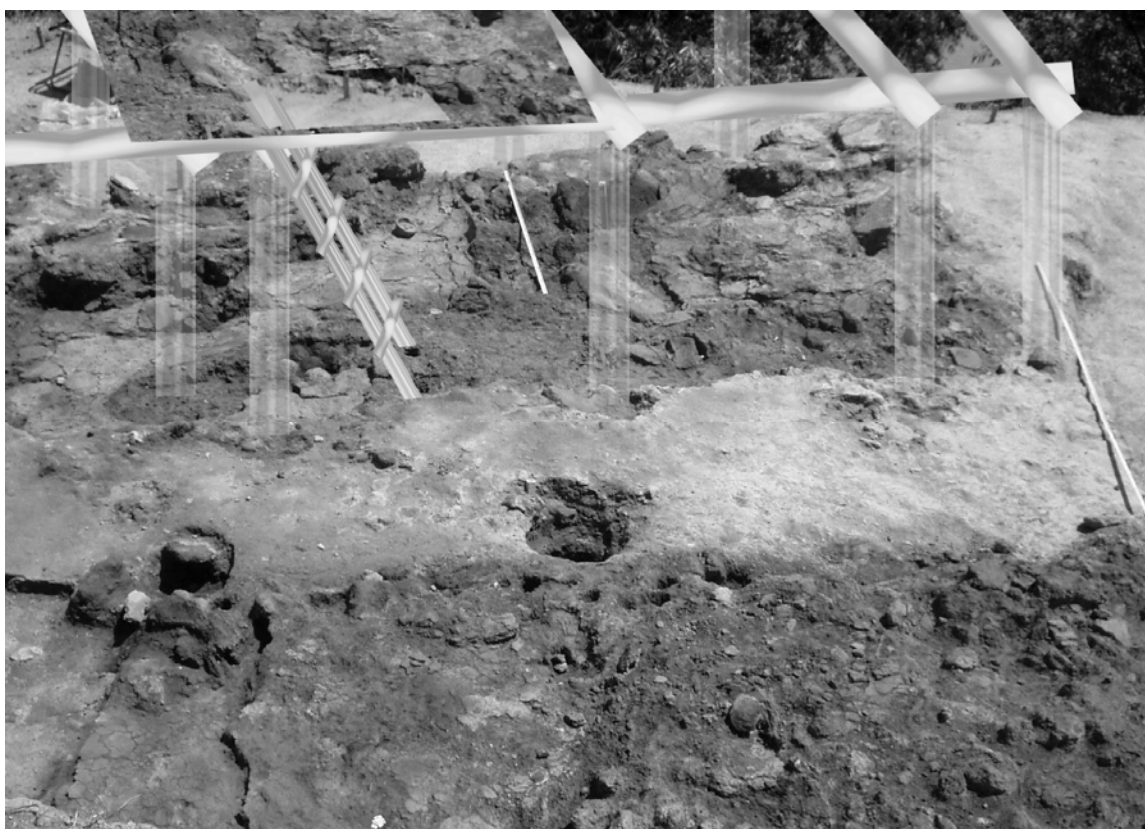
Fig. IIIb.62. Parja: a) planul încaperii D; b) reconstrucția etajului [i zona scării

În imaginea de mai sus am încercat să reconstituim cum ar fi arătat urcarea la etaj pe scară, folosind toate elementele observate în timpul cercetării; deși poate nu este cea mai

fidelă reconstituire, oferă posibilitatea de a vedea lucrurile în spațiu. Pe baza gropilor stâlpilor [și a grosimii acestora, am reconstituit principalele elemente ale structurii. Gropile stâlpilor de la structura de bază au diametrul între 25-40 cm, ceea ce permitea introducerea unor adevărați copaci, necesari de altfel pentru susținerea acoperișului.

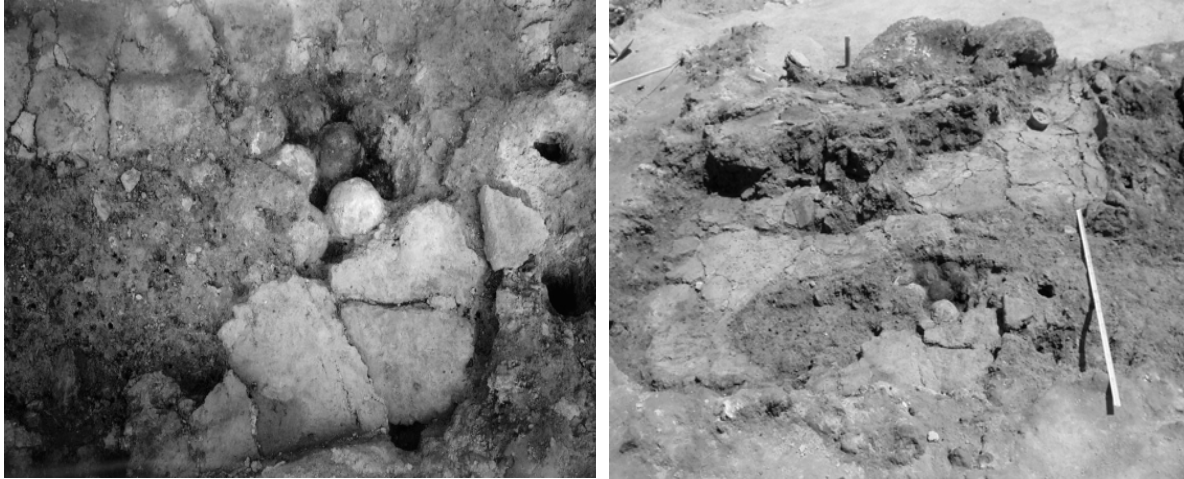
Fig. IIIb.67. Parja, Casa Cerbului, parter, încăperea D, partea de N, bile de praf sub podea

**Depuneri sub podeaua parterului.** Sub podeaua înc\u00e2perii D, \u00een vecin\u00e2tatea unui st\u00e2lp de structur\u00e2 erau mai multe bile mari de pra\u00etie (din categoria celor de lupt\u00e2), cu urme de ardere secundar\u00e2, datorit\u00e2 arderii [\u00ee pr\u00e2bu\u00e2rii podelei parterului. Deasupra lor nu au fost urme de podea, dar este posibil s\u00e2 fi fost o deschidere \u00een podea, deoarece \u00een vecin\u00e2tatea lor au fost g\u00e2site fragmentele unui disc de lut rupt \u00een trei buc\u00e2\u00e2i, care acoperea deschiderea.
